Gefahrenhinweise

Feuerverzinkung nach DIN EN ISO 1461

Erscheinungen, die die Verzinkereien nicht oder kaum beeinflussen können.
Sollten Sie Fragen haben, sprechen Sie uns bitte an, wir beraten sie gerne.
Telefon 0671/709-241 e-mail: w.majer@thress.de

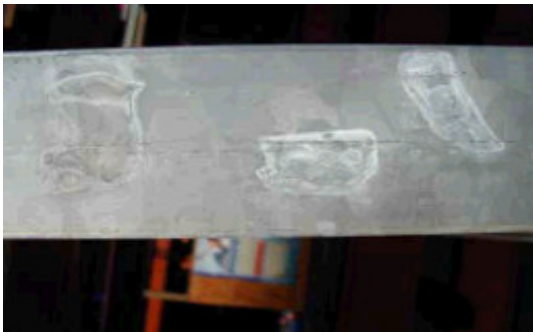
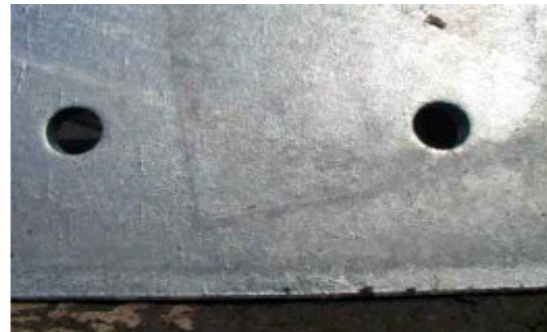
Weirost: (auch Nalagerungsflecken)

Entsteht wenn eine neue Verzinkung mit weichem Wasser (Tau oder Regen) benetzt wird und nicht abtrocknen kann.

Weirost ist eine natrliche Reaktion der Zinkoberflche und stellt keinen Reklamationsgrund dar !

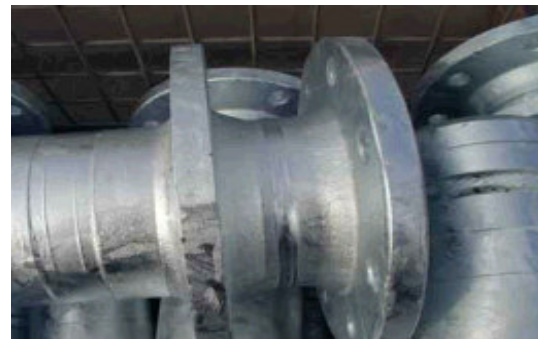
Unterschiedliches Aussehen

Aufgrund von verschiedenen Legierungsbestandteilen im Grundwerkstoff Stahl, kann die verzinkte Oberflche in ihrem Aussehen stark variieren.

Je nach Intensitt der Bewitterung, weicht der anfngliche Glanz einer neuen Feuerverzinkung einer gleichmigen Graufrbung!!

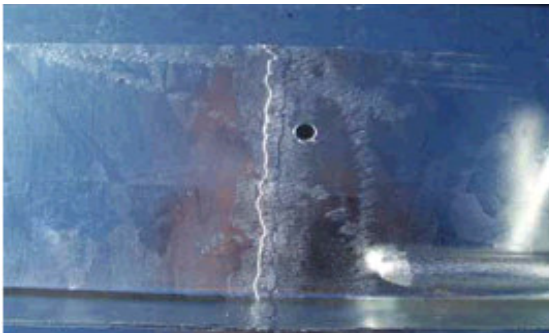
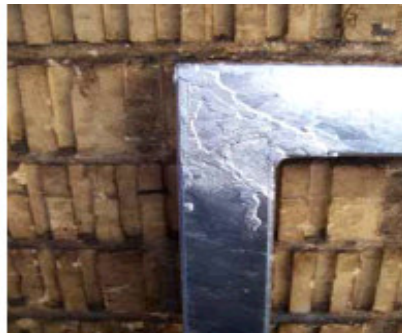
Schweißnähte

Nach dem Verzinkungsvorgang können bereits verschliffene Nähte oder Stellen wieder deutlich sichtbar werden.

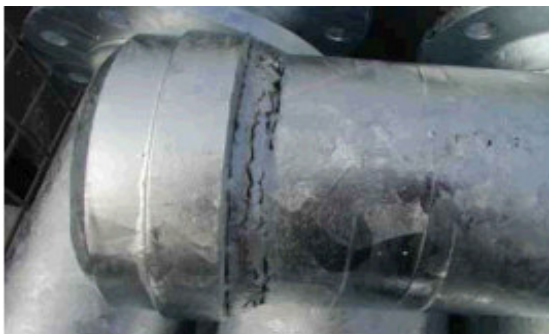
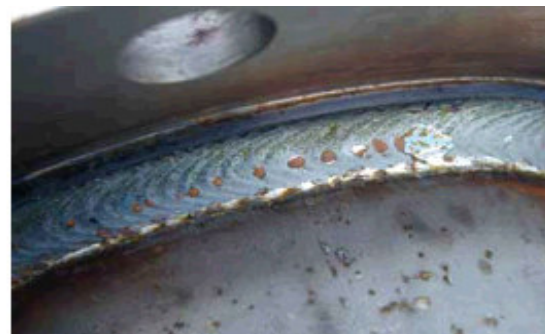
Werden die Schweißnähte nicht gründlich verarbeitet oder es kommt z. B. ein Silikonhaltiges Schweißspray zum Einsatz, treten nach dem Verzinken **Fehlstellen** auf.

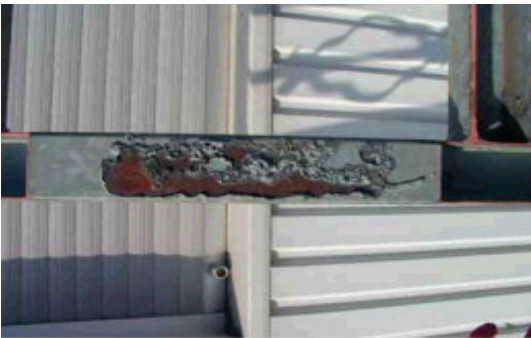
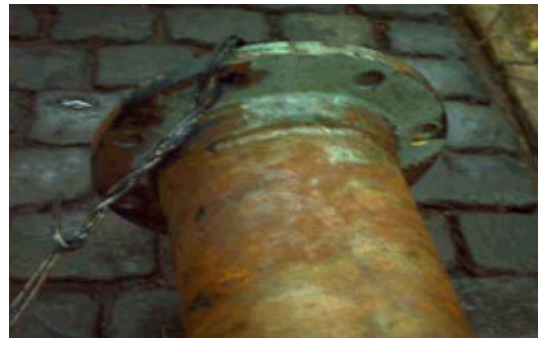
Fehlstellen

durch Farbreste

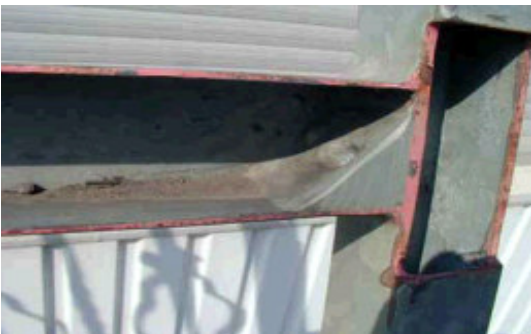
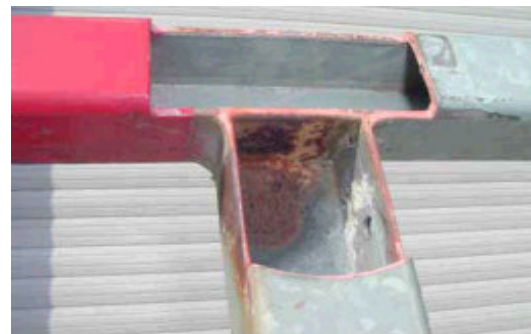
Fehlerhafte Bohrungen

Ausschöpfung von Zink, die auch Nachläufe verursachen können.

Hohlraum durch Lufteinschluß der von innen rostet.

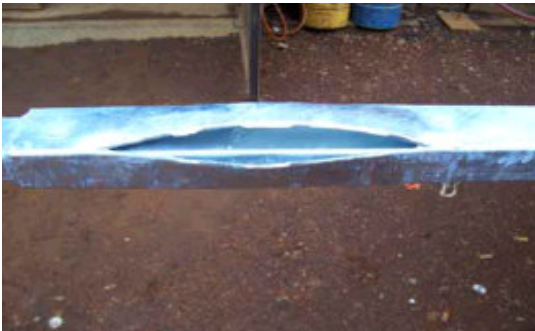
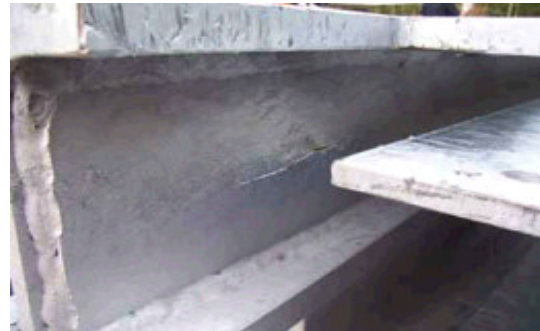
Explosion eines Hohlkörpers ohne Enlüftungsöffnung.

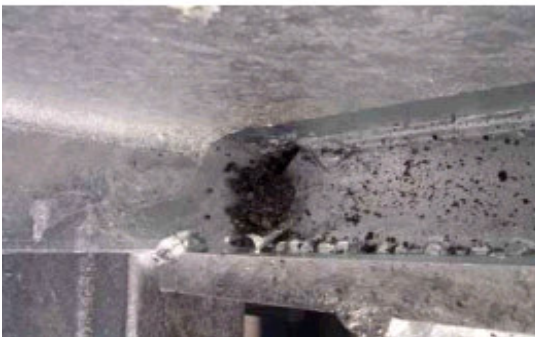
Zinkasche

Entsteht bei jedem Verzinkungsvorgang. Hier im Beispiel ist die Asche auf der Unterseite angehaftet, da die Konstruktion nach oben hin geschlossen ist.

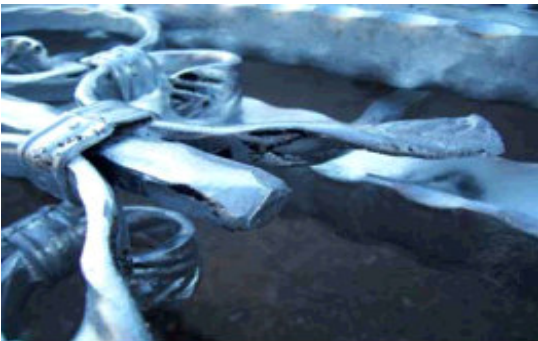
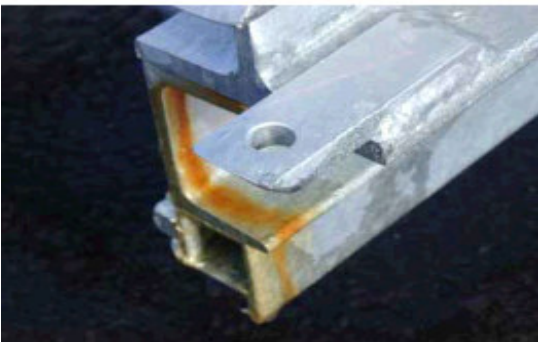
Schmiedekunst

Bei geschmiedeten Werkstücken können beim Verzinken Fehlstellen entstehen.

Doppelungen

Ist das Spaltmaß zu gering, können Fehlstellen/Ausblühungen entstehen.

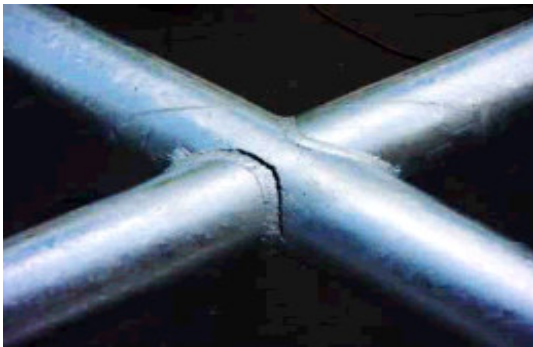
Spannungsriß

Durch Wärmeverzug an doppelter Diagonale.

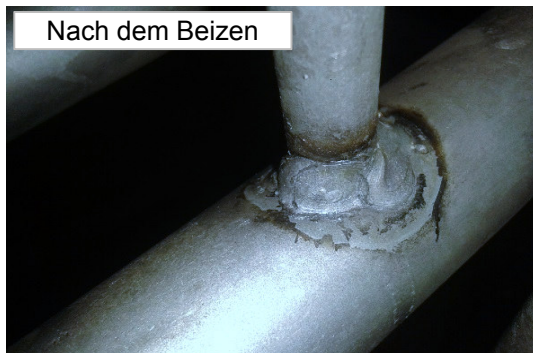
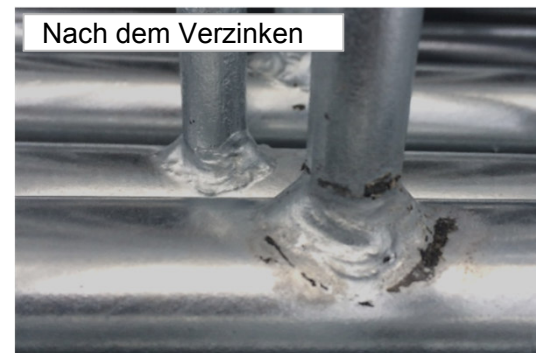
Fehlstellen durch zu viel Schweiß-Spray

Beim Schweißvorgang verbrennt das Schweißspray auf der Naht im Randbereich leider nicht.

Bei Wellengittern oder Blechwaren besteht generell Verzugsgefahr.
